## Abtretungserklärung zugunsten des Kfz-Sachverständigen

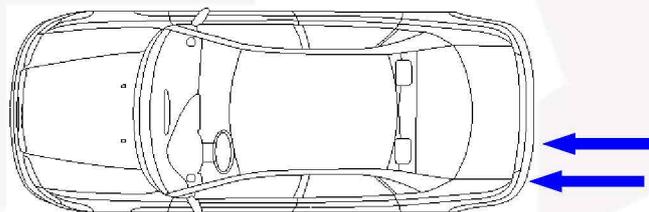
### **Anstoßbereich / resultierende Anstoßrichtung**

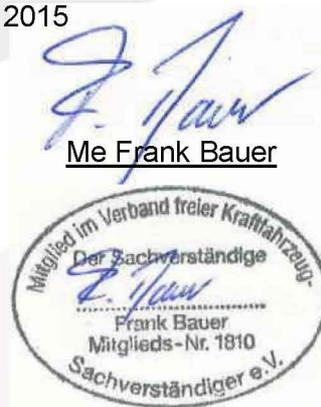
Wiesbaden, 27. November 2015

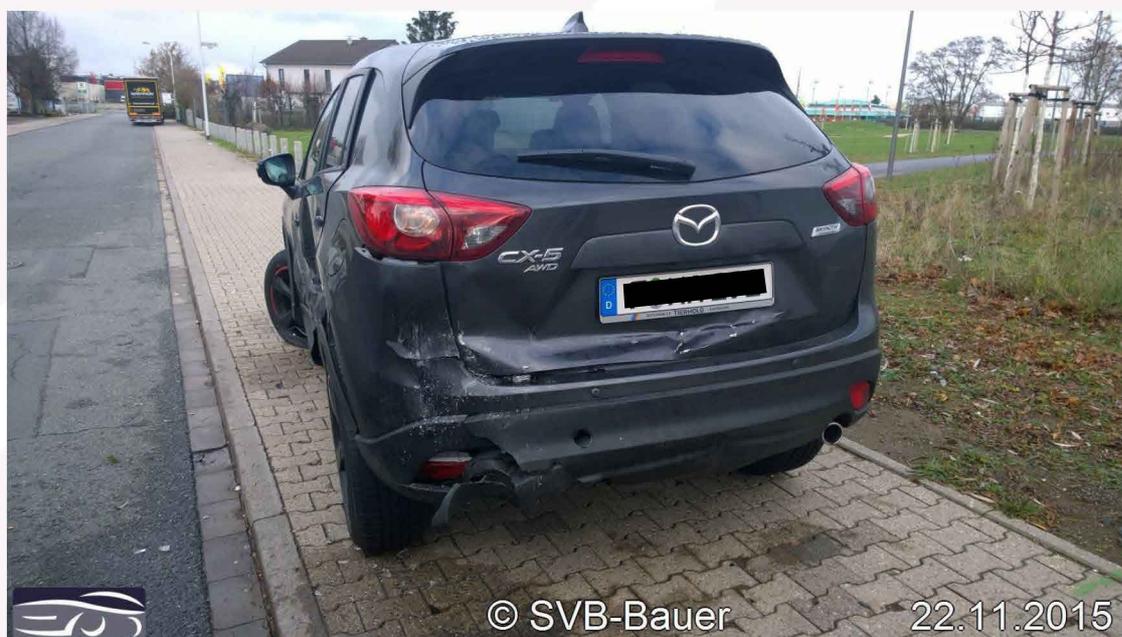
Bild 8: Übersichtsaufnahme Schadenbereich

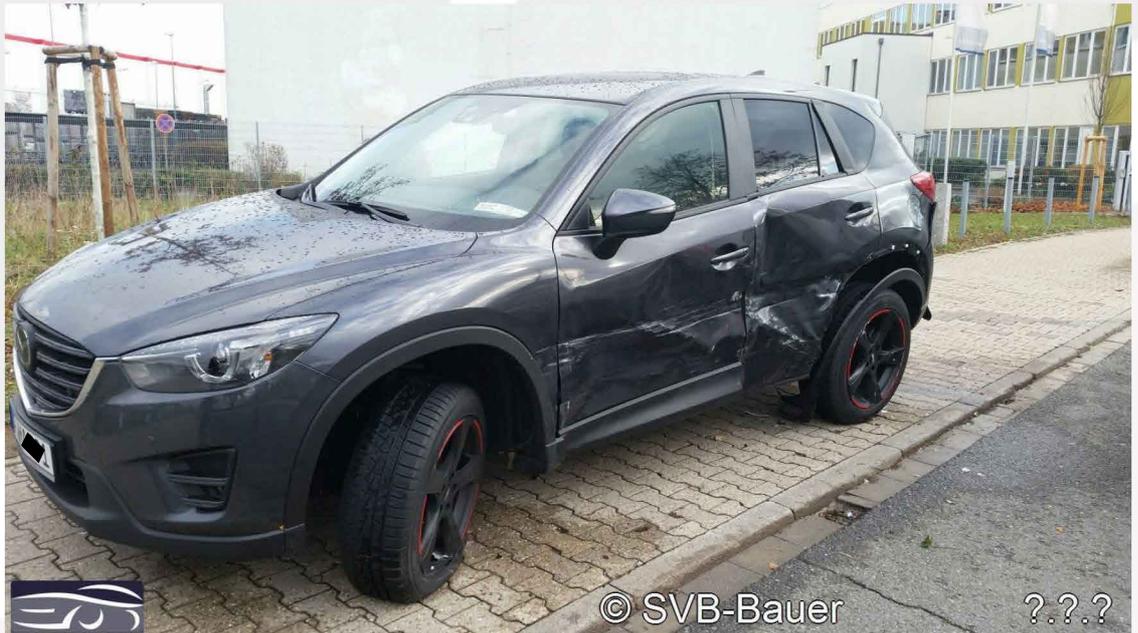
Bild 9: Vorschaden Seite links kompl.

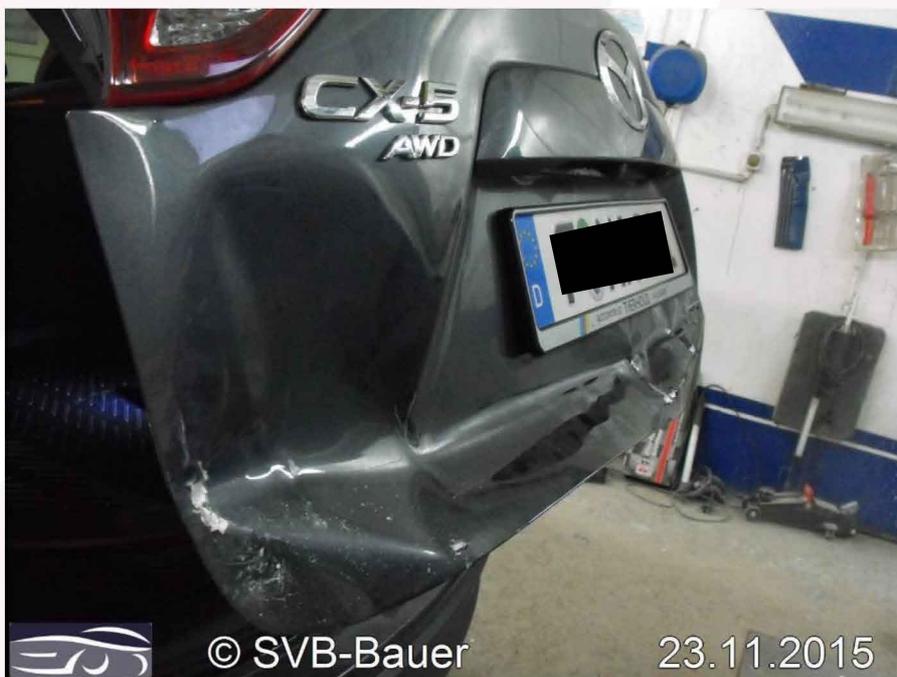
Bild 10: Detailaufnahme deformierter Heckdeckel

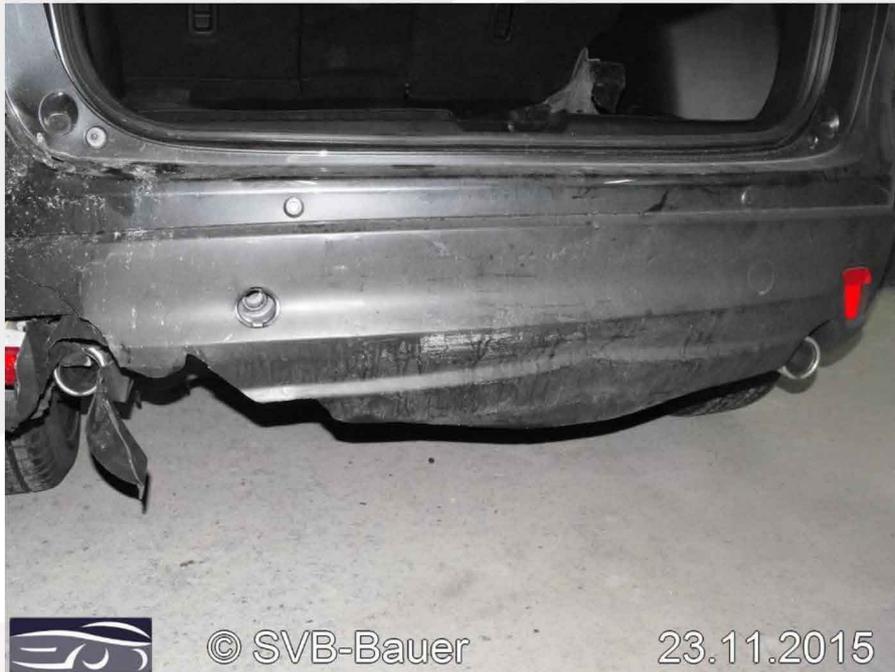
Bild 11: Übersichtsaufnahme Stossfänger hinten mit PDC Sensoren im Schadenbereich

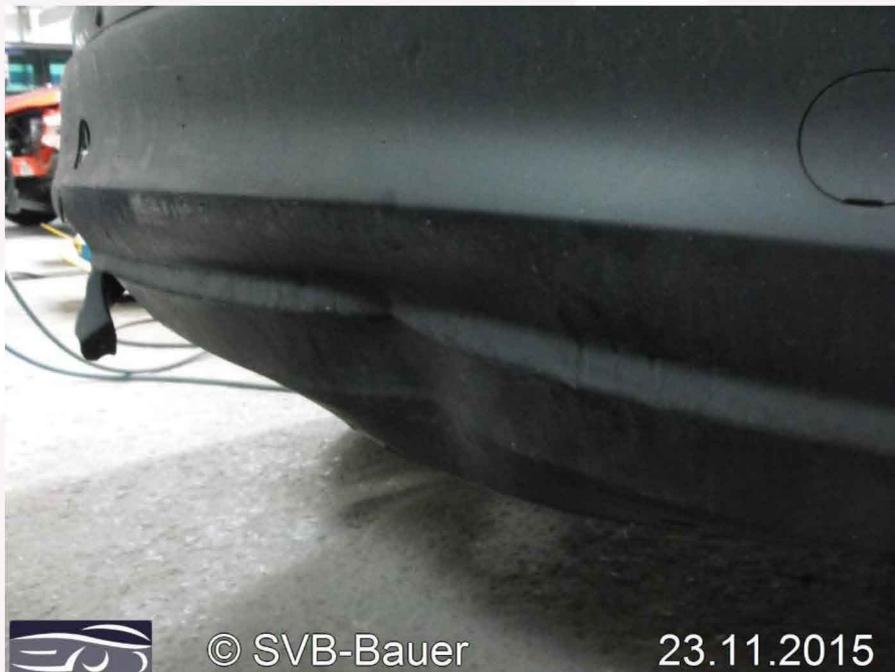
Bild 12: Detailaufnahme deformierter Stossfänger hinten

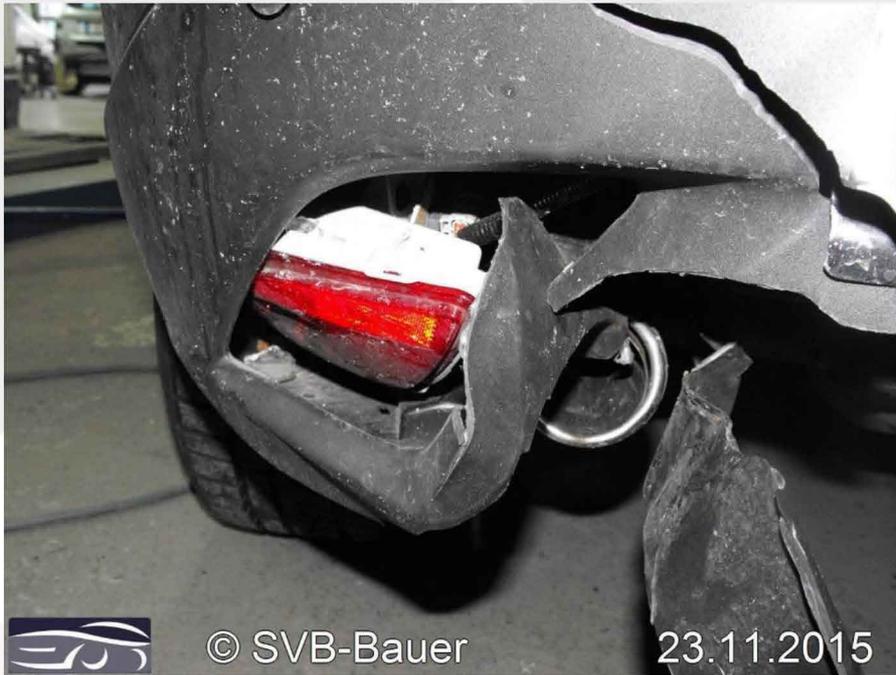
Bild 13: Detailaufnahme Nebelschlussleuchte und beschädigtes Auspuffendrohr

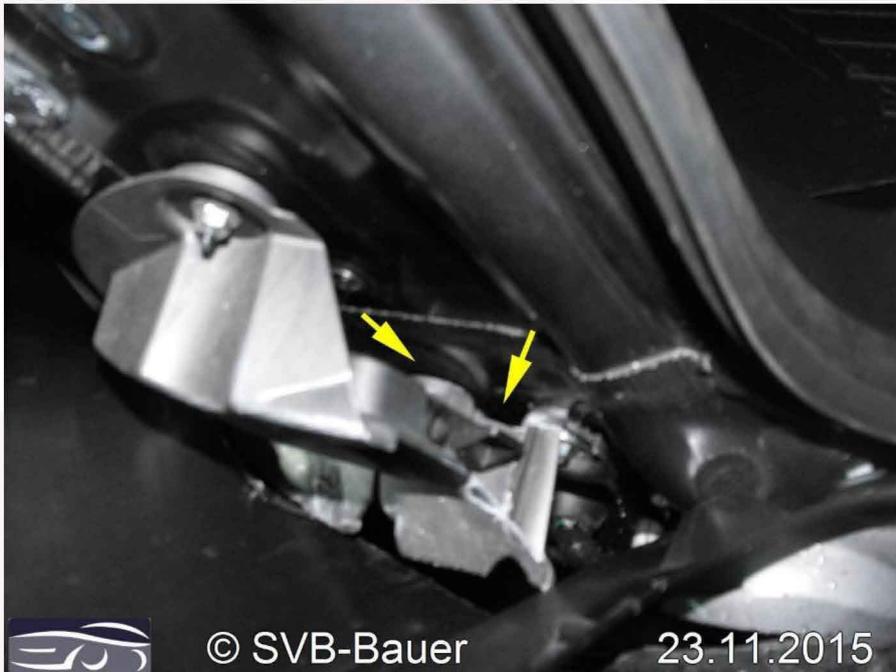
Bild 14: Detailaufnahme Defekte Stossfängerführung hinten links und gestauchtes Heckblech links

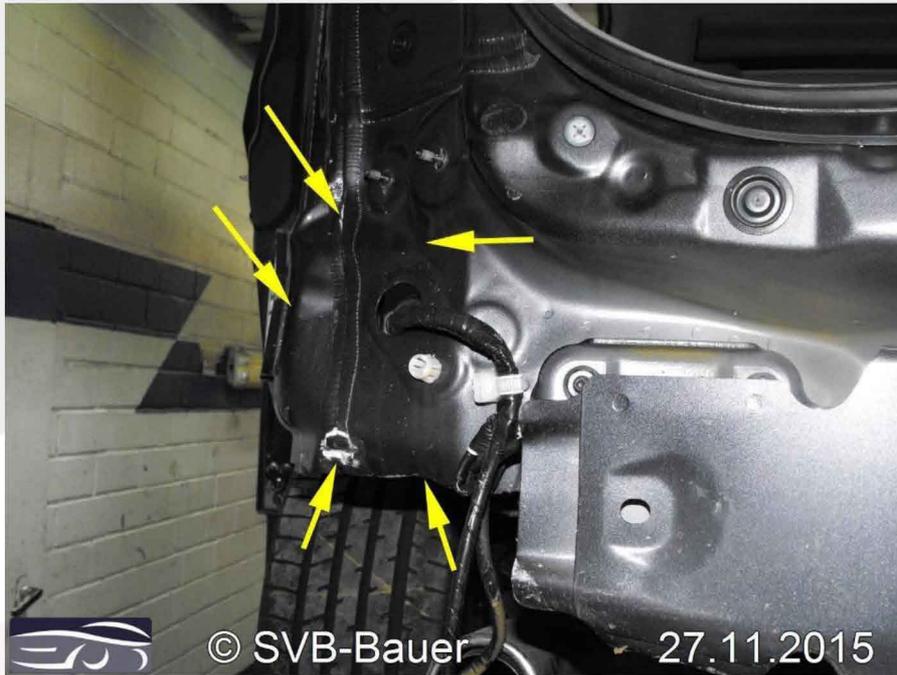
Bild 15: Beschädigtes Heckblech im Anstossbereich

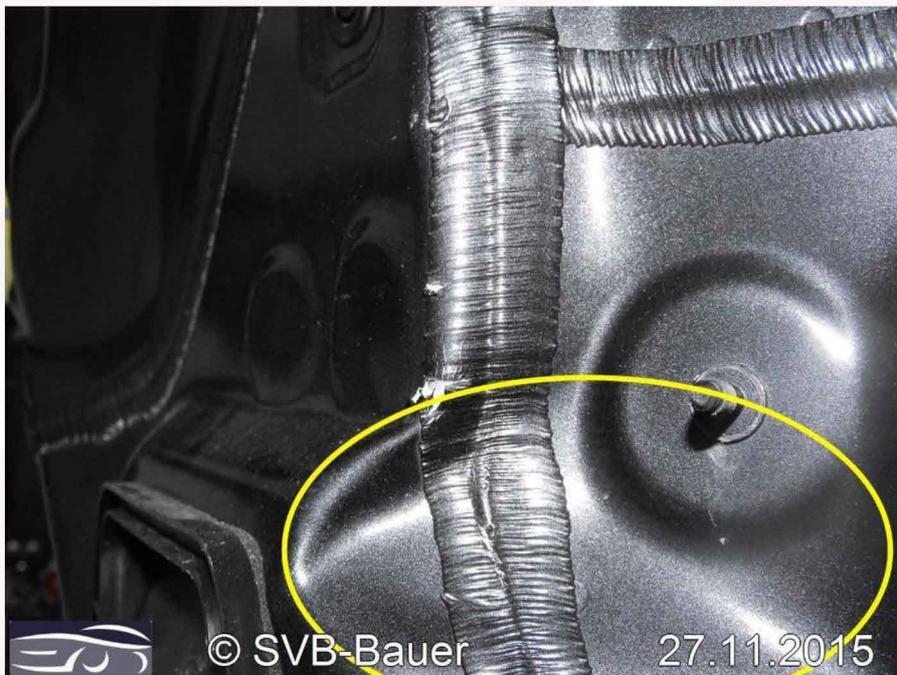
Bild 16: Detailaufnahme Heckblech links

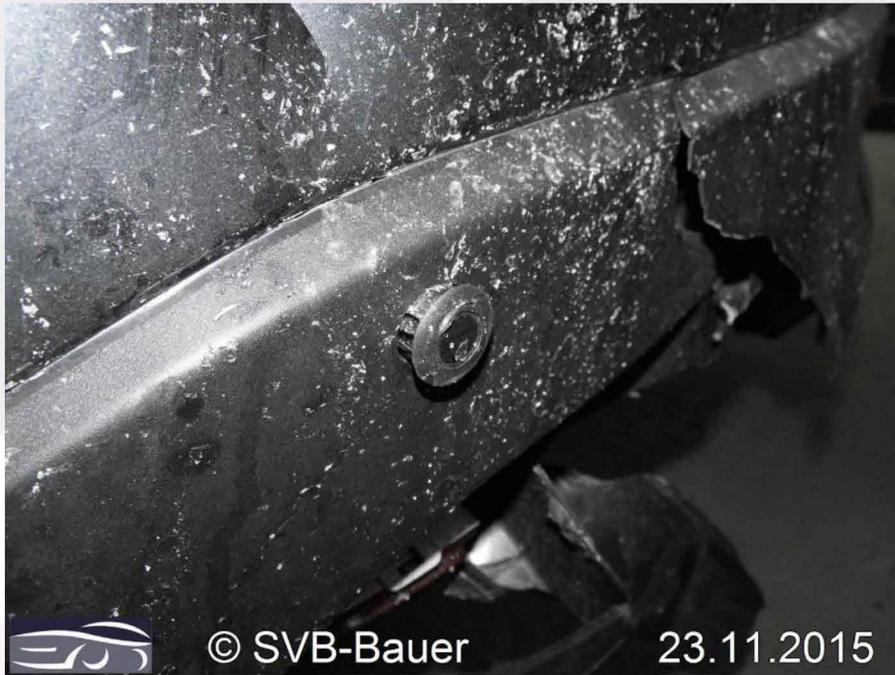
Bild 17: Detailaufnahme PDC Sensor im Schadenbereich

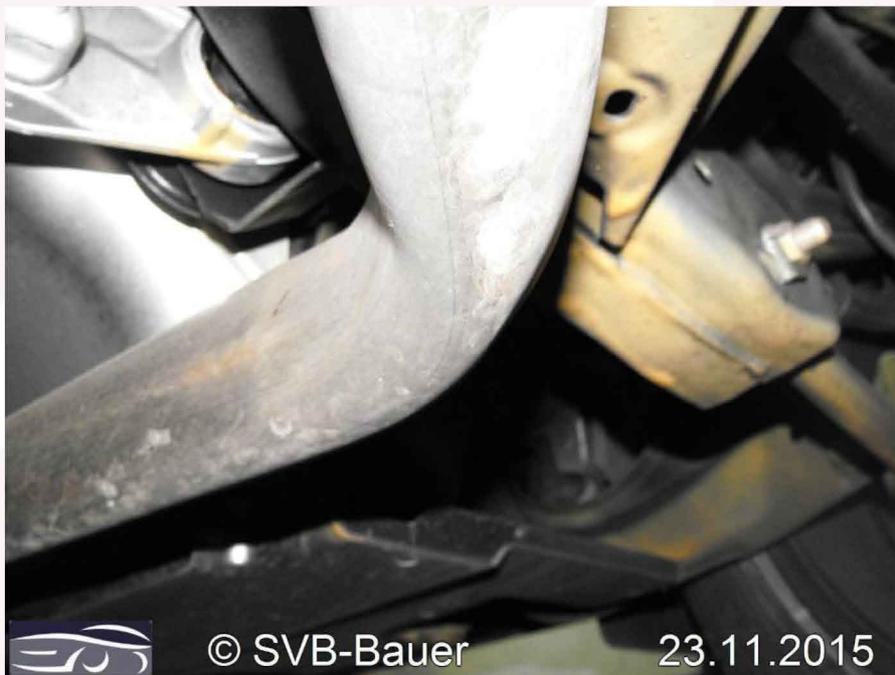
Bild 18: Detailaufnahme abgeknicktes Auspuffrohr
